# 浙江交通技师学院东扩工程项目（一期）地块 土壤污染状况第一阶段调查报告

编制单位：金华新鸿检测技术有限公司（盖章）

2022 年 02 月

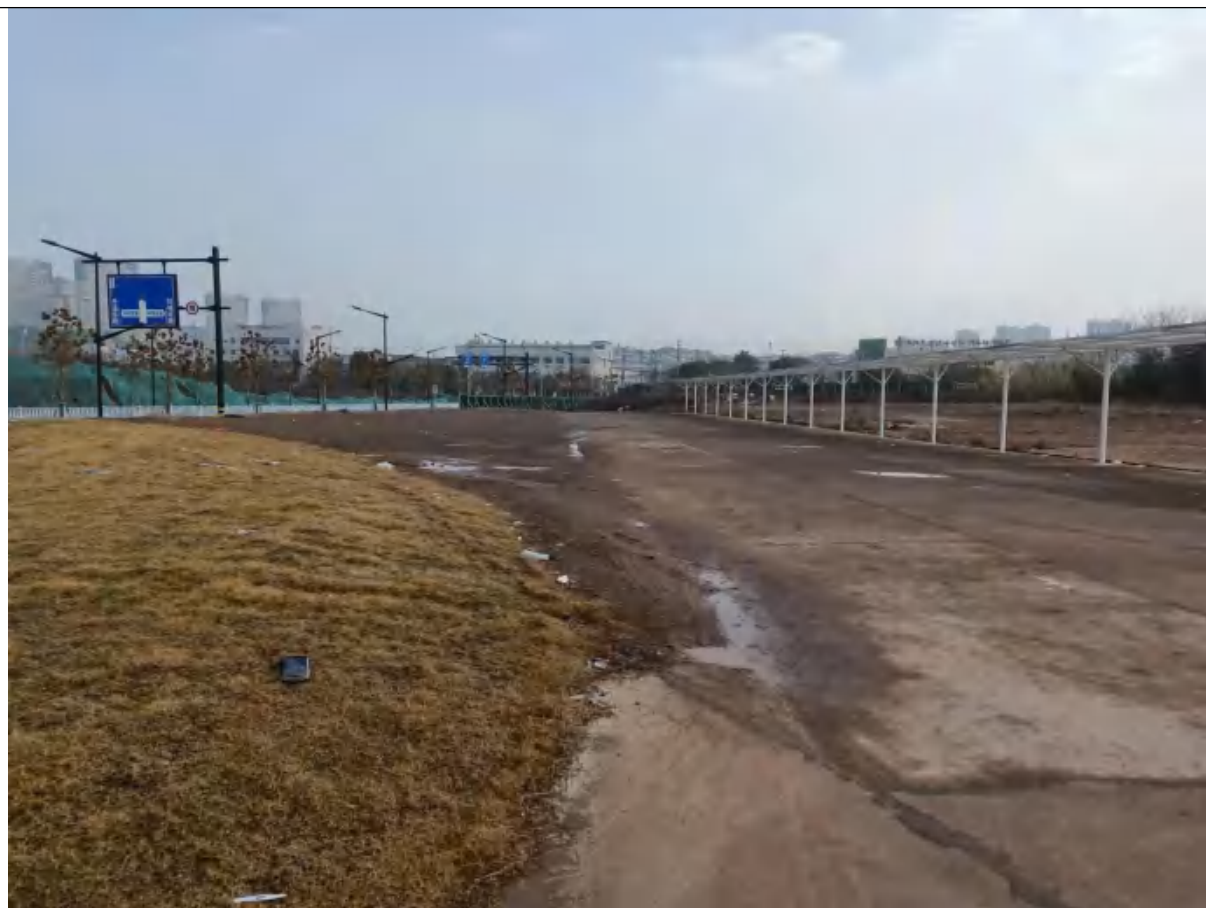
地块一还未开始建设，目前为空地

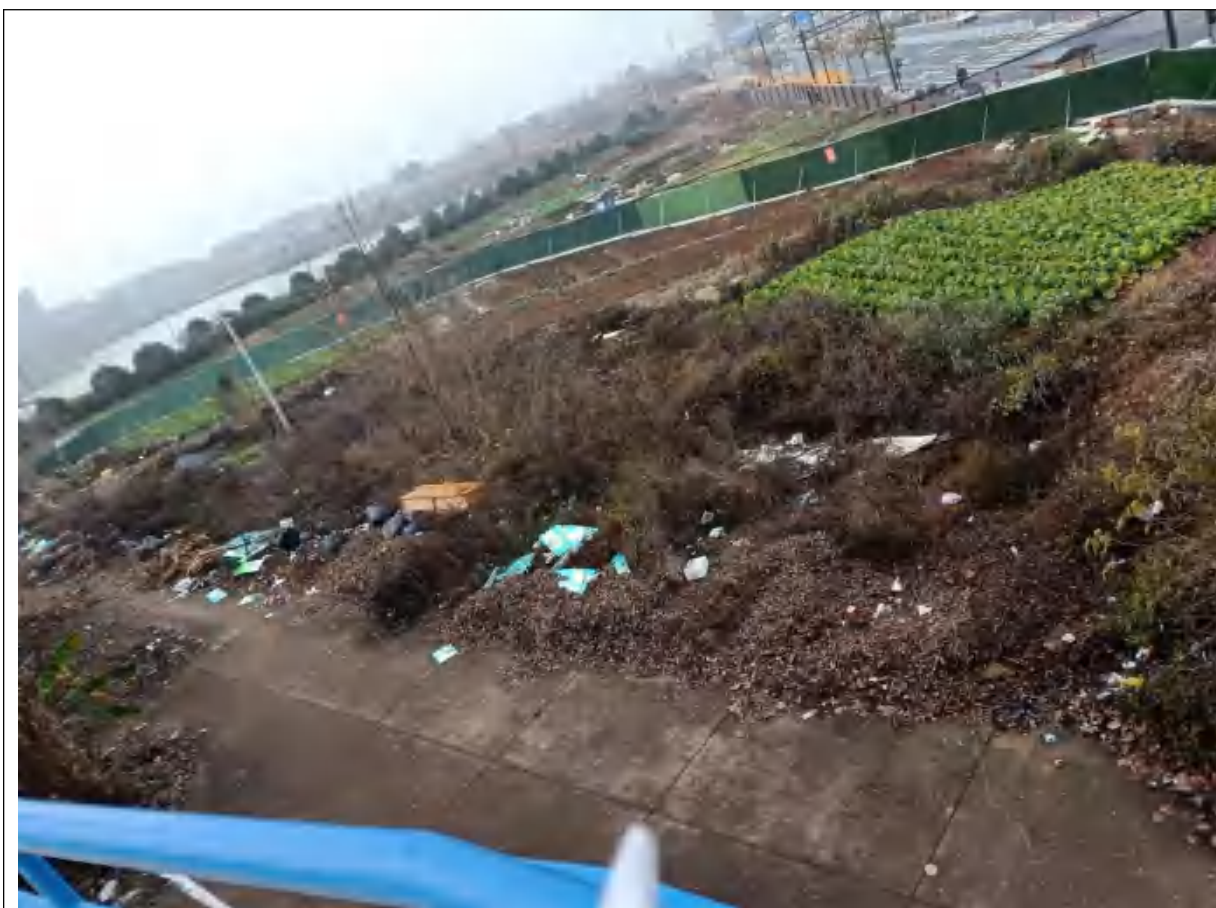
地块二目前为闲置空地。

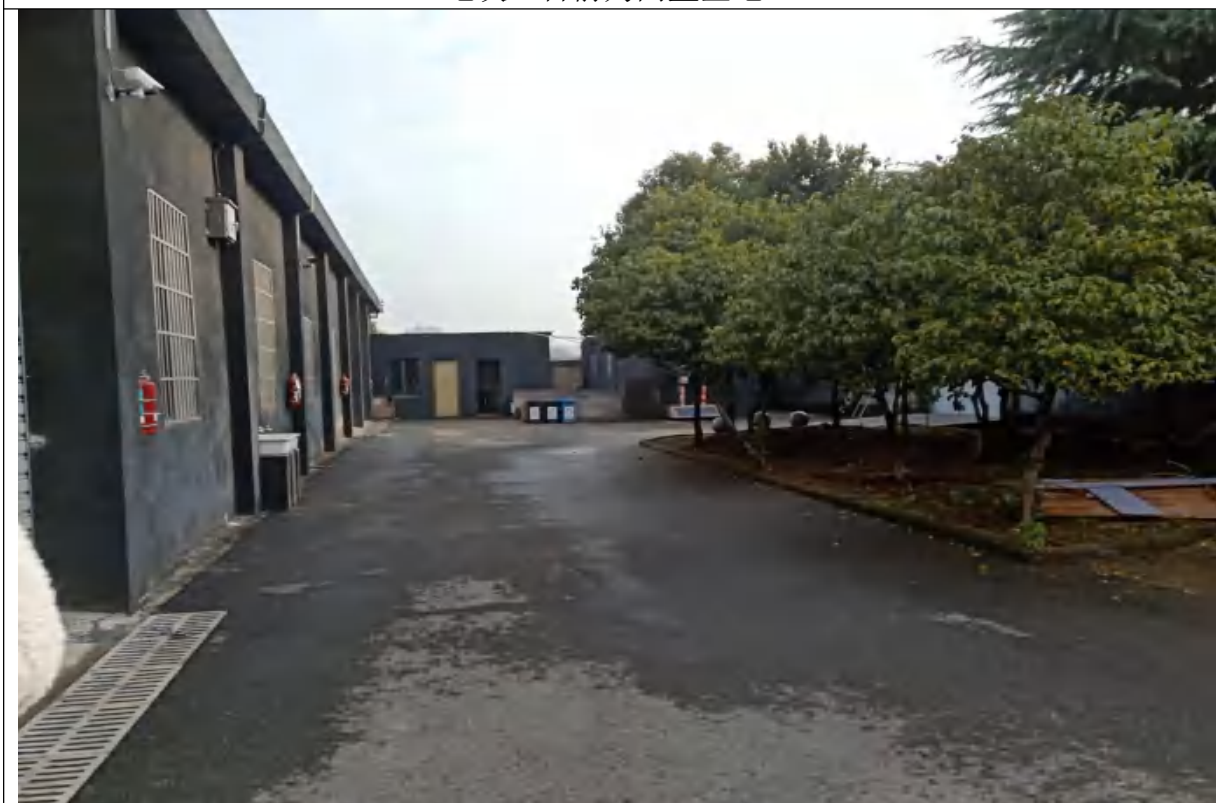
地块五目前为教学实训基地。

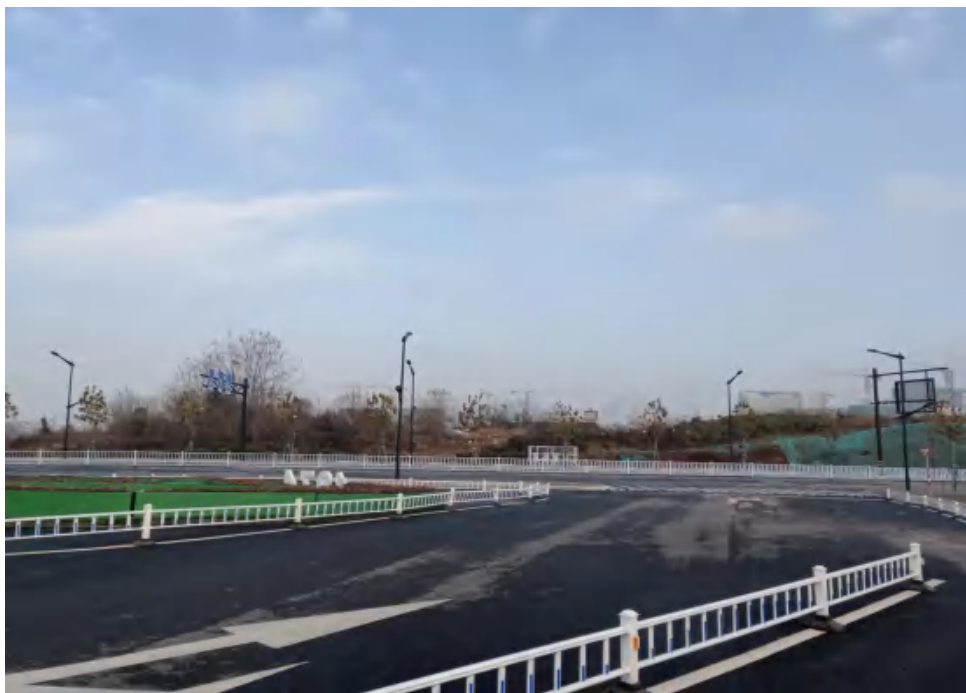
地块北侧为空地。

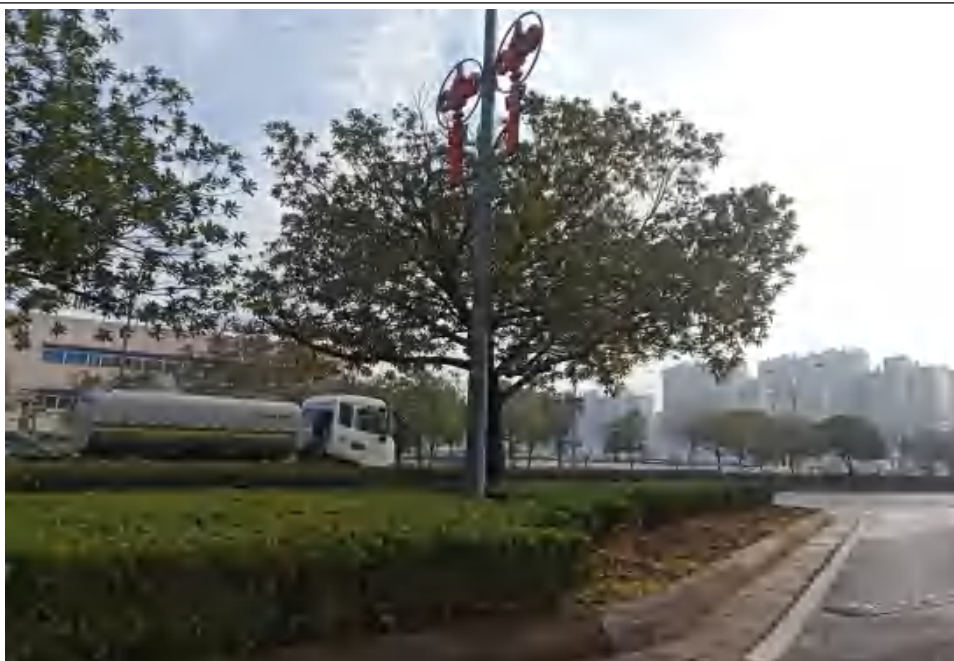
地块东侧为环城东路，隔道路为浙江交通技师学院城市展厅。目前为学校的汽车服务系和机电系的实训基地，用于给学生汽车营销内容。无污染废物和危险化学品产生。

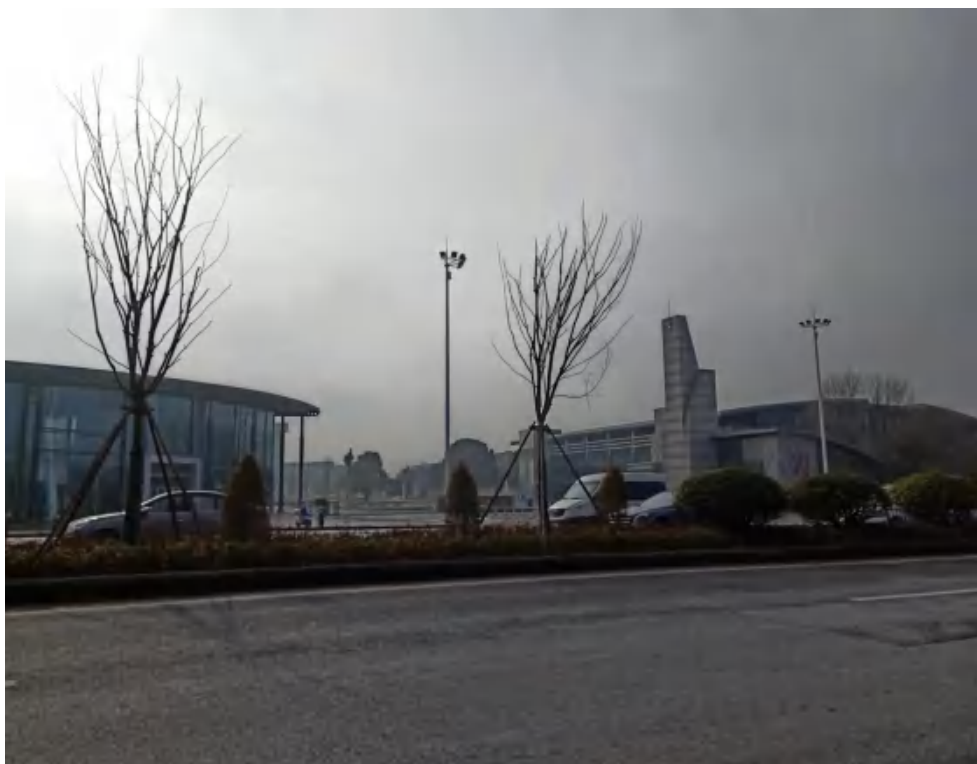
地块南侧为环城南路，隔道路为上海财经大学（浙江学院）。

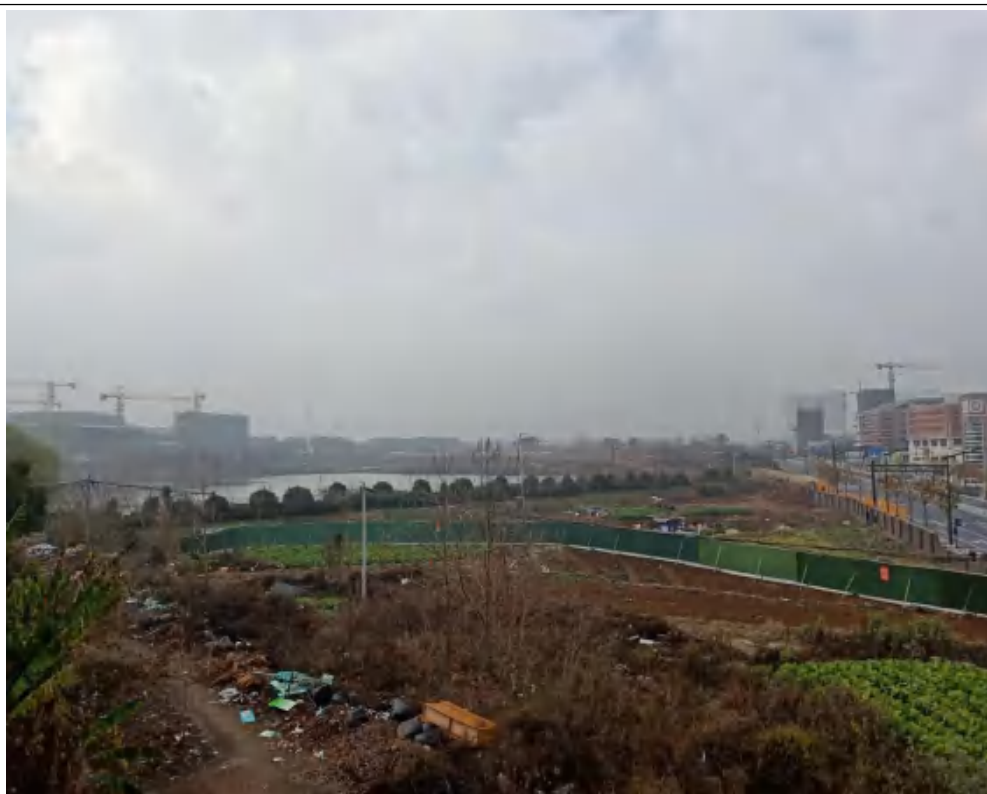
地块西侧为空地 and 巢塘水库。巢塘水库水质性状透明、无色、无异味。

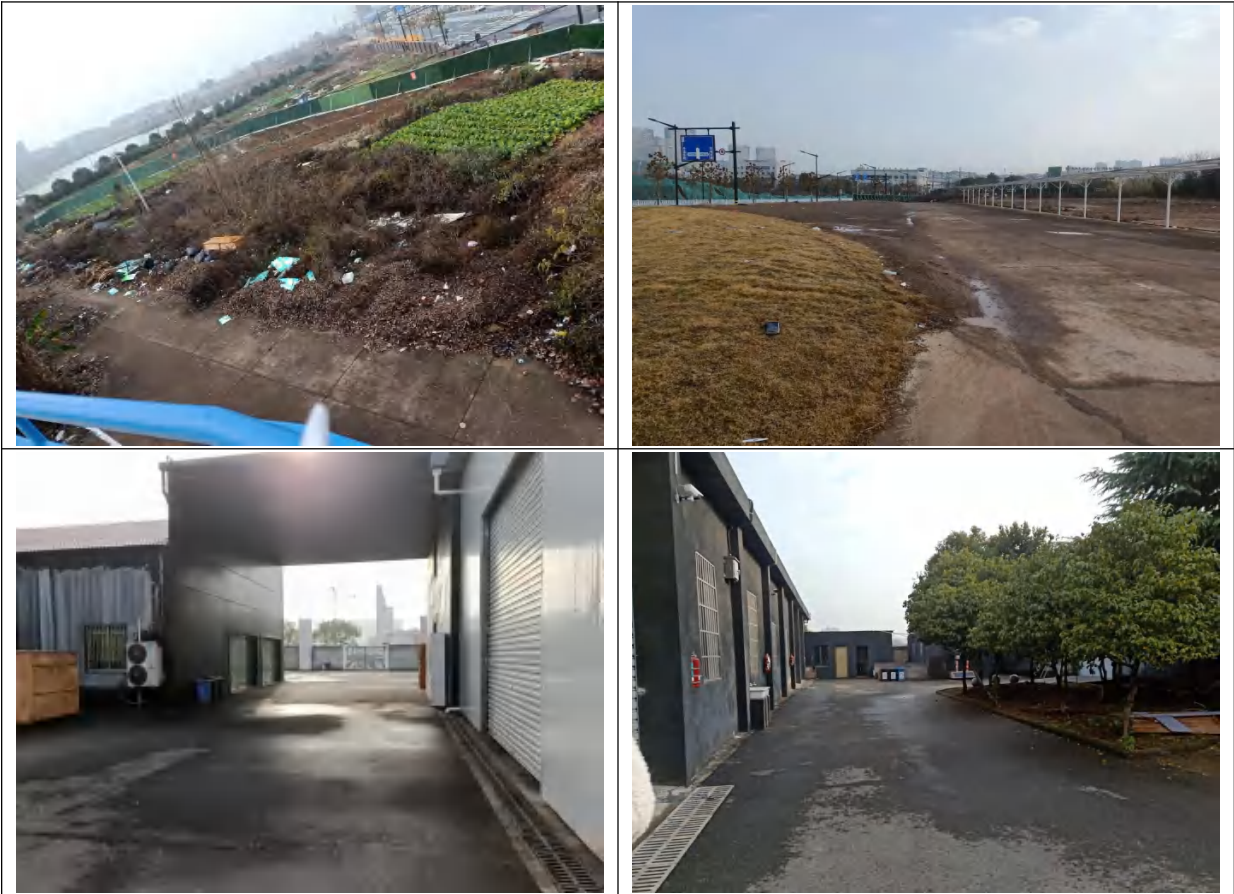
图 5-1 现场勘察照片

经查询资料、现场勘察及人员访谈, 了解到本地块原为居民房和农用地。2022 年 1 月进场勘察发现, 地块内无异味, 地块内无建筑施工材料, 地块内无杂乱堆放的建筑垃圾, 地块内无有毒有害物质的储存、使用和处置。

2022 年 1 月进场勘察及人员访谈, 地块内无槽罐, 无有害物质泄漏痕迹。
