中国石化销售股份有限公司  
浙江嘉兴嘉善第一加油站建设项目  
竣工环境保护验收监测报告

**ZJXH(HY)-200094**

建设单位: 中国石化销售股份有限公司浙江嘉兴嘉善石油支公司

编制单位: 浙江新鸿检测技术有限公司

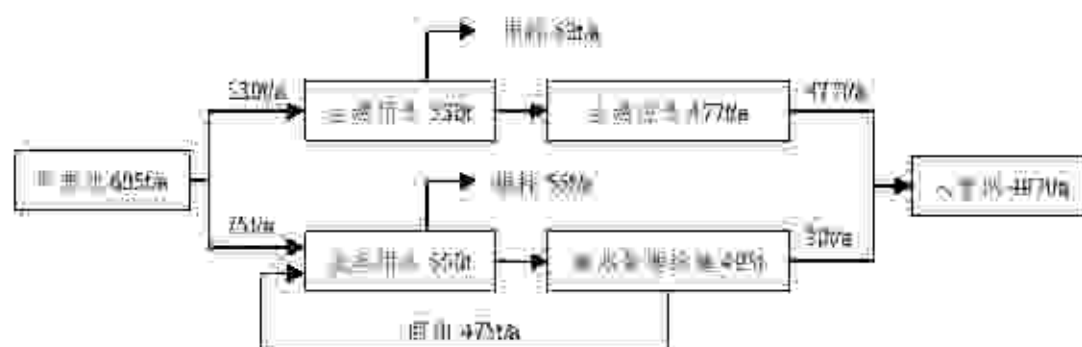
图 3-3 项目水平衡图

根据企业提供 2019 年 11 月~2020 年 10 月用水量为 605 吨 (其中生活用水约 330 吨, 洗车补充水约 25 吨), 年生活污水排放量为

477 吨，产污系数按环评的 0.9 计，洗车废水循环使用，每三个月排放一次，一次排放 5 吨，则年洗车废水排放量为 20 吨。
