中国石化销售股份有限公司浙江嘉兴桐乡  
崇福三里桥水上加油点建设项目  
竣工环境保护验收调查报告

2021 年 6 月

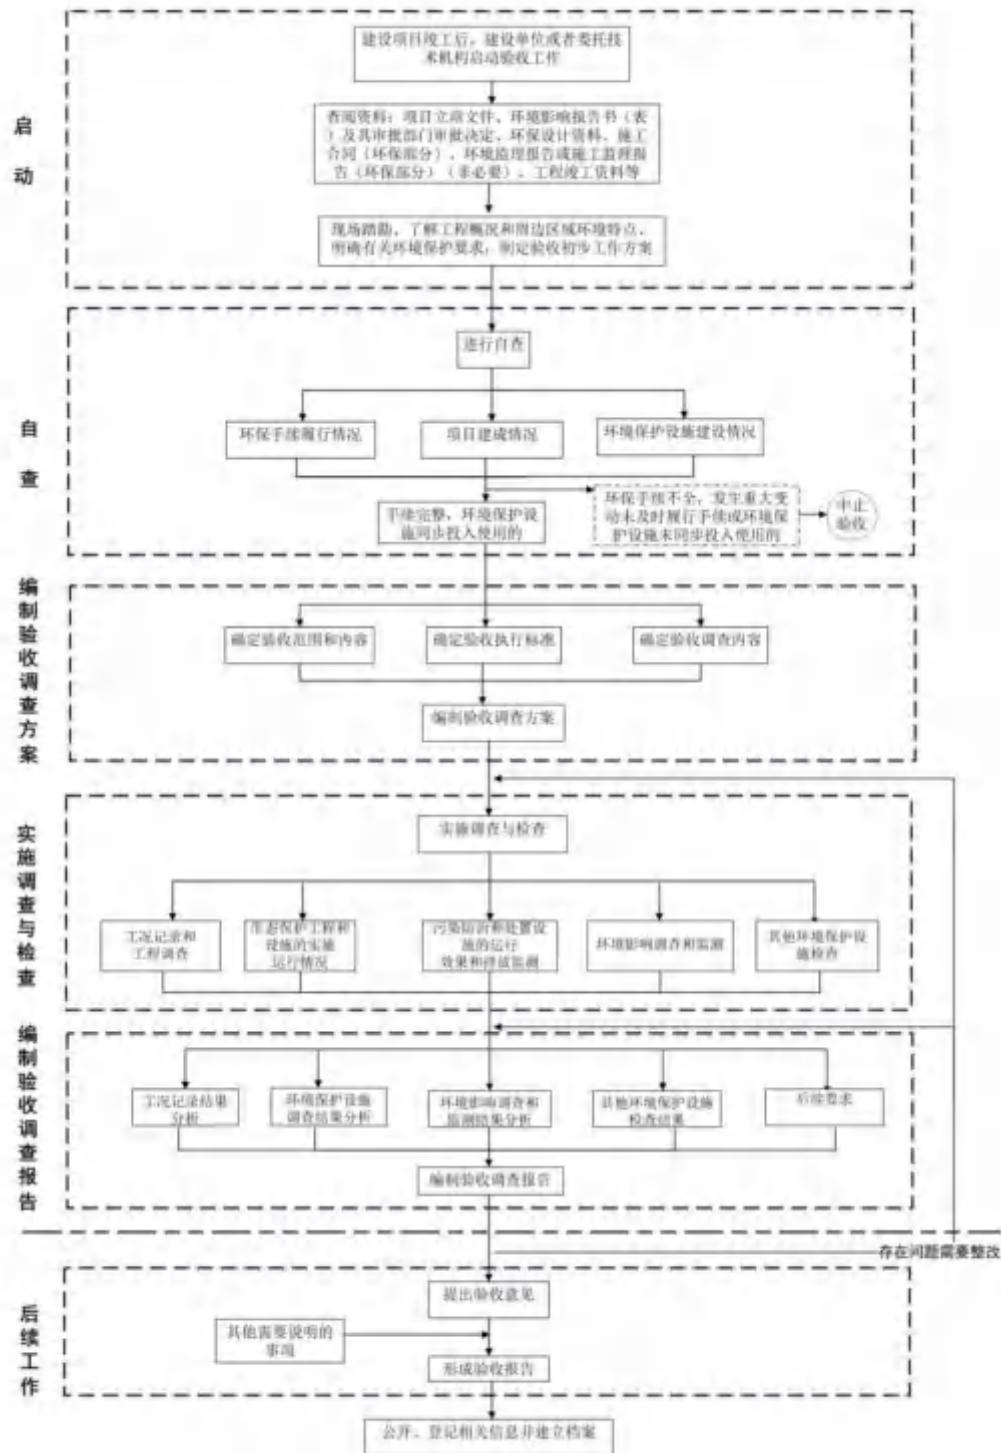
图 2.3-1 工作流程图

验收调查工作可分为启动，自查，编制验收调查方案，实施调查与检查，编制验收调查报告。

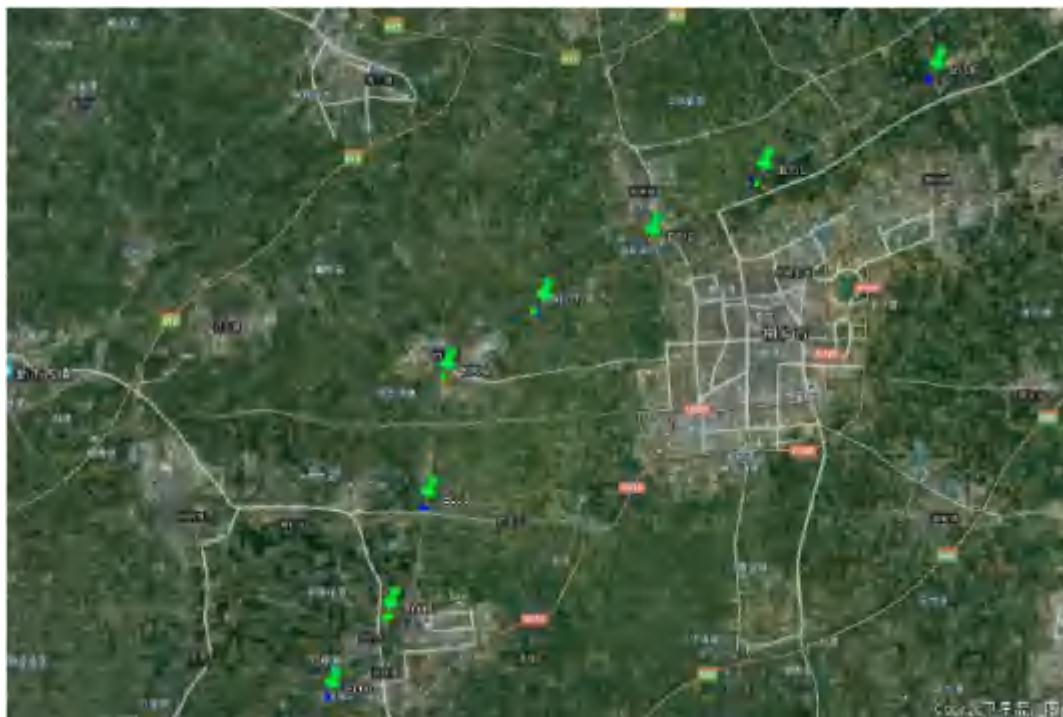
图 12.2-6 大运河桐乡段水生维管束植物样线、断面布置总图

相关样线、断面的卫星影像图与实景图如图 12.2-6~图 12.2-9 所示。

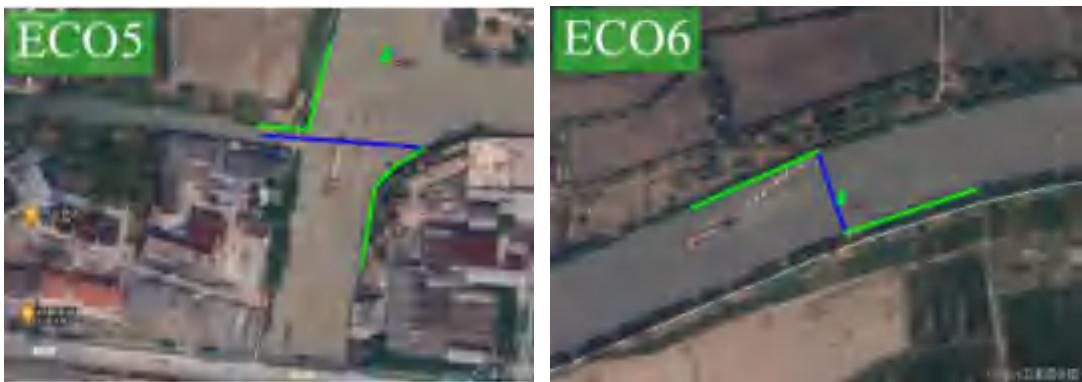
图 12.2-7 水生维管束植物样线、断面（ECO5 及 ECO6）布置详图

在进行水生维管植物调查时，每个点位上游或下游 300m 以内，如果有支流汇入，则在汇入口设置沉水植物浮水植物断面；如果没有支流汇入，则在该点位处设置沉水植物浮水植物断面。在沉水植物浮水植物断面两端各设置一条挺水植物样线。沉水植物浮水植物断面共设置了 8 条。挺水植物样线共设置了 16 条，两岸各 8 条，每条长度 100m。各样线、断面信息如表 12.2-2、表 12.2-3 所示。与本项目相关的点位为 **ECO5-1、ECO5-2、ECO5 及 ECO6-1、ECO6-2、ECO6**。

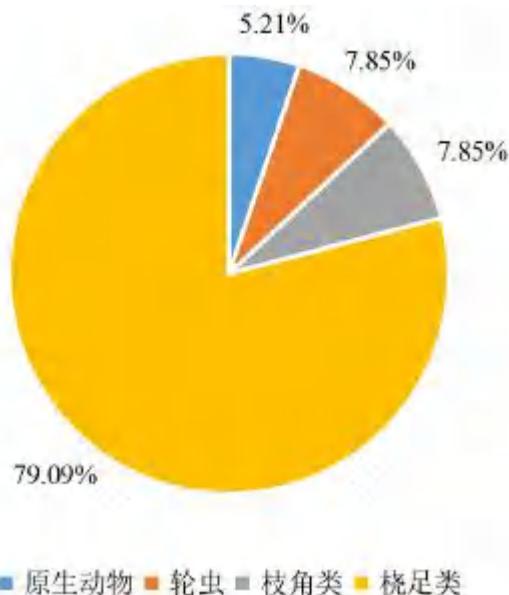
图 12.2-10 大运河桐乡段各门类浮游动物密度占比

各门类浮游动物密度占比如图 12.2-10 所示，桡足类生物所占比例最多，占 79.09%，原生动物、轮虫、枝角类所占比例都较小，分别为 5.21%、7.85% 和 7.85%。ECO5R 浮游动物密度为 42.75md/L，ECO5L 浮游动物密度为 12md/L，ECO6R 浮游动物密度为 37.5md/L，ECO6L 浮游动物密度为 43.5md/L。

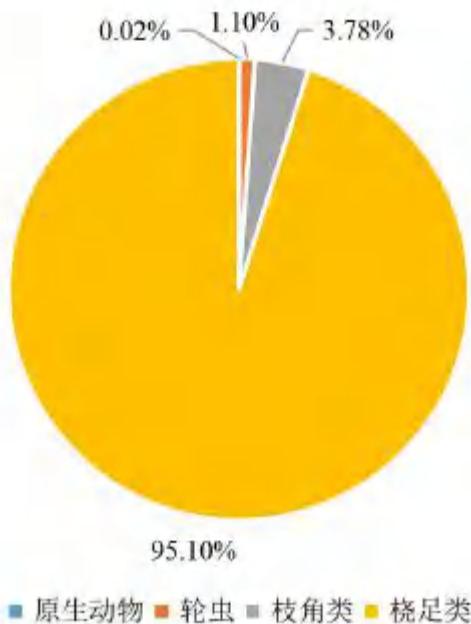
图 12.2-11 大运河桐乡段各门类浮游动物生物量占比

各门类浮游动物生物量占比如图 12.2-11 所示，其中桡足类的生物量远远高于其他门类，占据总量的 95.10%，而枝角类占据 3.78%，轮虫占据 1.10%，原生动物仅占 0.02%。ECO5R 浮游动物生物量为 1.55mg/L，ECO5L 浮游动物生物量为 0.43mg/L，ECO6R 浮游动物生物量为 1.00mg/L，ECO6L 浮游动物生物量为 0.35mg/L。

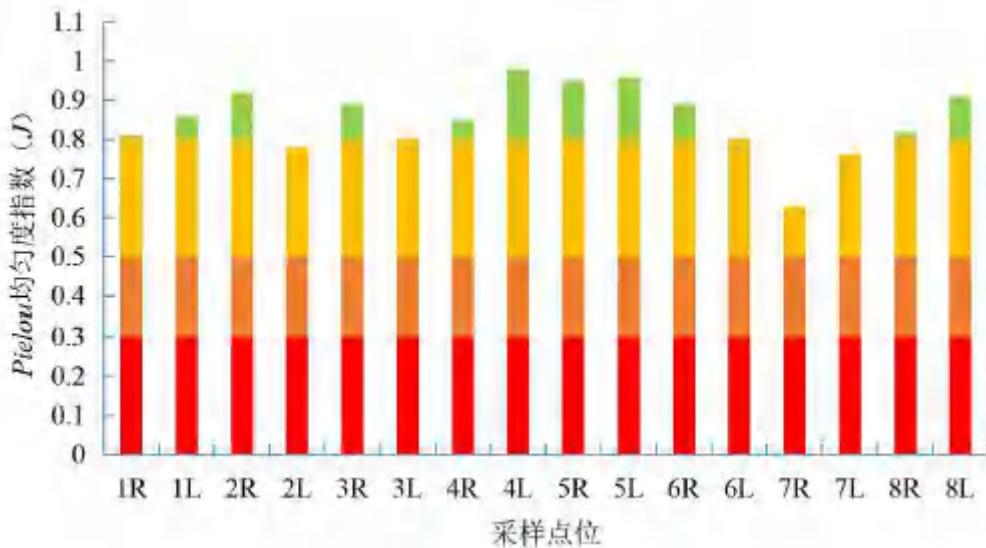
图 12.2-13 各点位浮游动物  $Pielou$  均匀度指数 ( $J$ )

各点位浮游动物 Pielou 均匀度指数见图 12.2-13, 均匀度指数的范围为 0.63~0.98, ECO7R 最小, ECO4L 最大。根据相关标准, ECO5R、ECO6R、ECO5L 和 ECO6L 均为清洁。

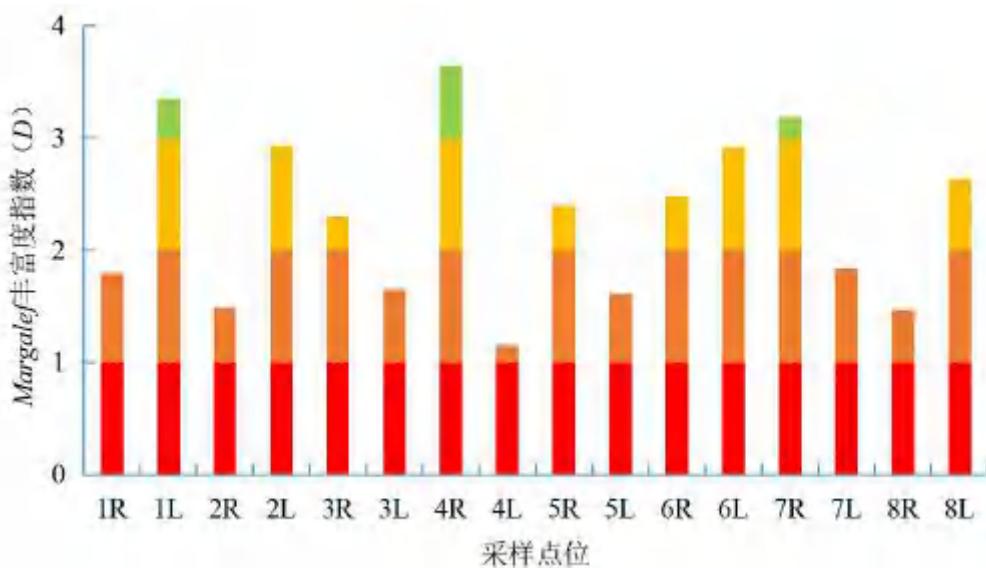
图 12.2-14 各点位浮游动物  $Margalef$  丰富度指数 ( $D$ )

各点位浮游动物的丰富度指数见图 12.2-14, 由图可知丰富度指数的范围为 1.15~3.64, 最小值出现在 ECO4L 点位, 最大值出现在 ECO4R 点位。从丰富度指数标准来看, ECO5R、ECO6R、ECO6L 为轻度污染, ECO5L 为中度污染。

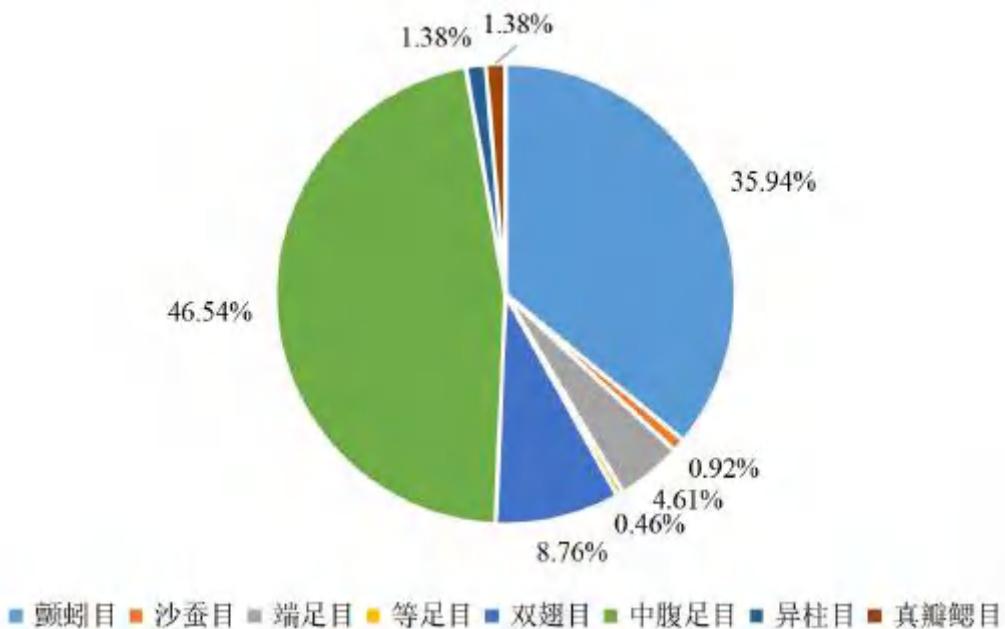
图 12.2-15 底栖动物各目密度占比

各目底栖动物密度占比如图 12.2-15 所示，占比最多的为中腹足目，占据总量的 46.54%，其次为颤蚓目，占 35.94%，再次为双翅目和端足目，分别占 8.76% 和 4.61%。而沙蚕目、等足目、异柱目、真瓣鳃目的密度占比都很小，分别仅占 0.92%、0.46%、1.38%、1.38%。ECO5R、ECO6R、ECO5L 和 ECO6L 底栖动物密度分别为 64 个/m<sup>2</sup>、576 个/m<sup>2</sup>、0 个/m<sup>2</sup>、64 个/m<sup>2</sup>。

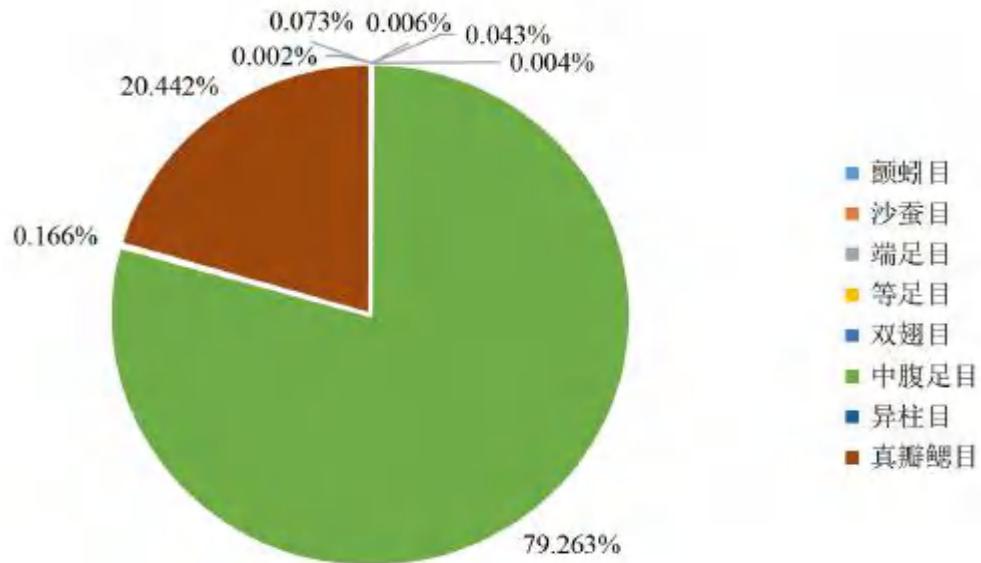
图 12.2-16 底栖动物各目生物量占比

各目底栖动物生物量占比如图 12.2-16 所示，由图中可以看出，底栖动物生物量来源主要为中腹足目和真瓣鳃目，其中中腹足目占据总量的 79.263%，真瓣鳃目占 20.442%，而其他各目所占的比例很小，总计 0.295%，几乎可以忽略不计 ECO5R、ECO6R、ECO5L 和 ECO6L 底栖动物生物量分别为 0.06g/m<sup>2</sup>、508.30g/m<sup>2</sup>、0.00g/m<sup>2</sup>、0.03g/m<sup>2</sup>。
