中国石化销售股份有限公司浙江嘉兴桐乡  
梧桐加油站建设项目竣工环境保护验收报

告

中国石化销售股份有限公司浙江嘉兴桐乡  
梧桐加油站建设项目竣工环境保护验收监  
测报告

编制单位：浙江新鸿检测技术有限公司

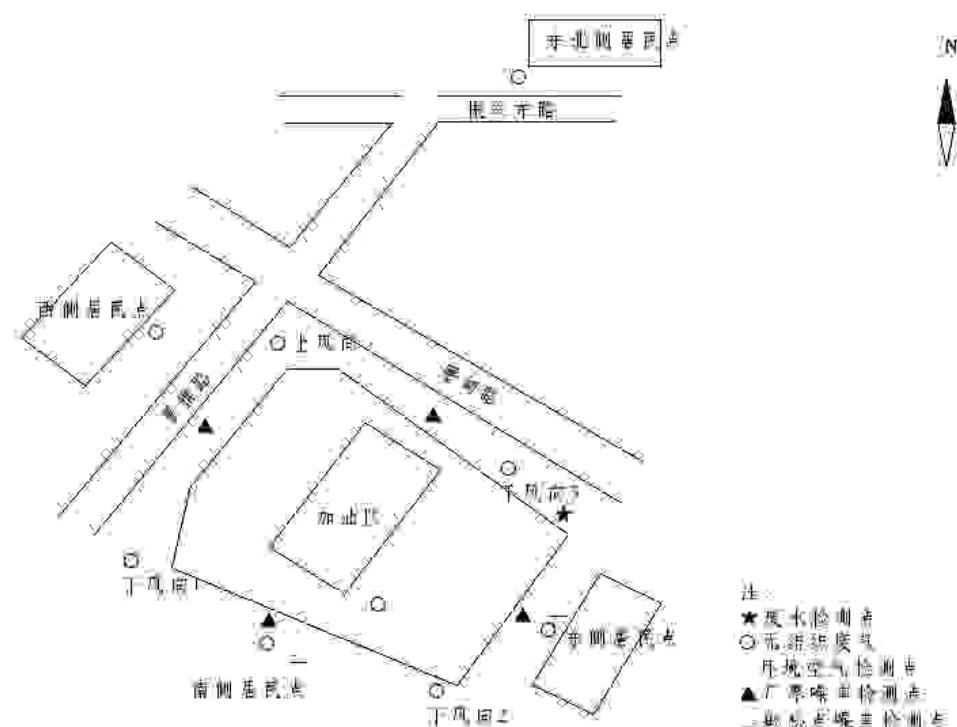
图3-2 项目平面布置图

地理位置见图 3-1。平面布置图见图 3-2。

无组织排放监测点位见图3-2，监测期间气象参数见表9-3，无组织排放监测结果见表9-4。

场界噪声监测点位见图3-2，场界噪声监测结果见表9-9。

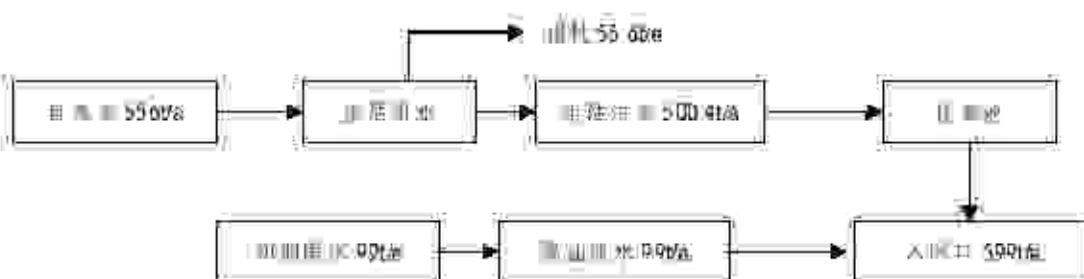
图 3-3 项目水平衡图

本项目生活用水取自当地自来水厂。根据中国石油公司提供的梧桐加油站 2020 年 11 月-2021 年 10 月用水发票（见附件），梧桐加油站全年用水量约为 556 吨，则生产污水排放量约为 500 吨（污水系数按好评价的 0.9 计）。加油站初期雨水系数按产生量为 99 吨/年，因此企业实际运行的水量平衡简图如下：

根据本项目实际运行水量平衡图,该项目全年废水入网量为 599 吨。再根据周乡吉源市污水处理厂挂牌浓度(该污水处理厂排放标准执行《城镇污水处理厂污染物排放标准》(GB18918-2002)中的二级 A 标准,即化学需氧量≤50mg/L,氨氮≤5 mg/L),计算得出加油站实际废水污染物因子排放环境的排放量。

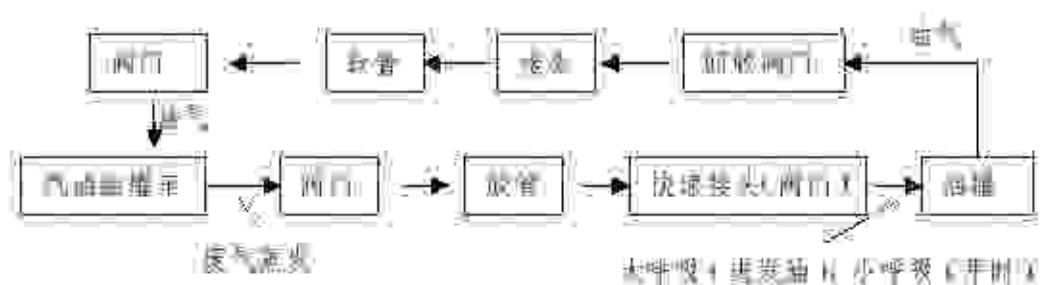
图 3-4 汽油油罐车接卸工艺流程图

本加油站采用常规的灌泵式工艺流程。装载有成品油的汽车槽车通过铁管和导管，将成品油卸入加油站埋地卧式贮油罐内。加油机本身自带的泵将油品由储油罐吸到加油机内，经泵提升后送至汽车油箱加油。加油站工艺流程如下：

卸油：加油站进油采用油罐车陆路运输，采用密闭式卸油工艺，通过导静电耐油软管连接油罐车和卸油口快接头，将油罐卸入相应油罐。为了防止油罐挥发而造成的大火爆炸事故，油罐车卸油时采用密闭式卸油，且汽油罐安装了卸油油气回收系统。

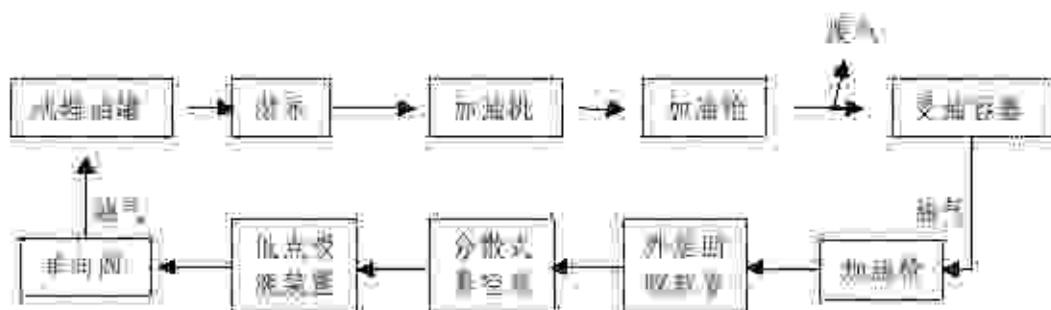
图 3-5 汽油加油工艺流程图

**加油:** 该加油站汽车加油采用潜泵式加油机加油，罐内油品由潜油泵通过管道输送到加油机向汽车加油。当加柴油时，加油机油气回收系统自动切换至分散式真空泵自动工作，车辆油箱可产生的油气通过加油枪口上的回收孔进入加油枪，经回收软管和地下管道流至汽油罐内，油气回管通过该油罐的人孔盖接入，且汽油罐安装了卧油罐气回收系统。

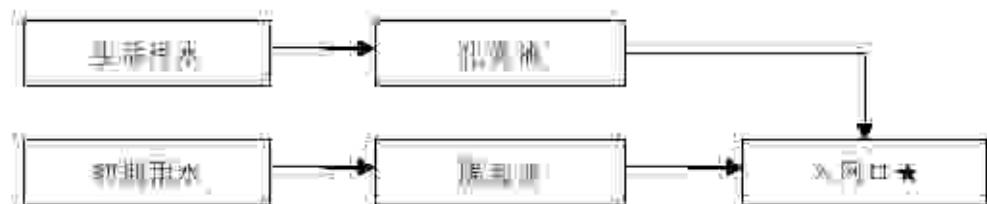
图 4-1 废水处理工艺流程

本项目运营过程中产生的废水为职工生活污水和初期雨水。生活污水由化粪池预处理，初期雨水由区内隔油池处理，两种废水一同纳 入桐乡市政污水管网，最终经桐乡市城市污水厂处理达标后排入 桐洲港。

本项目污水处理具体工艺流程如下：

注：★表示监测点

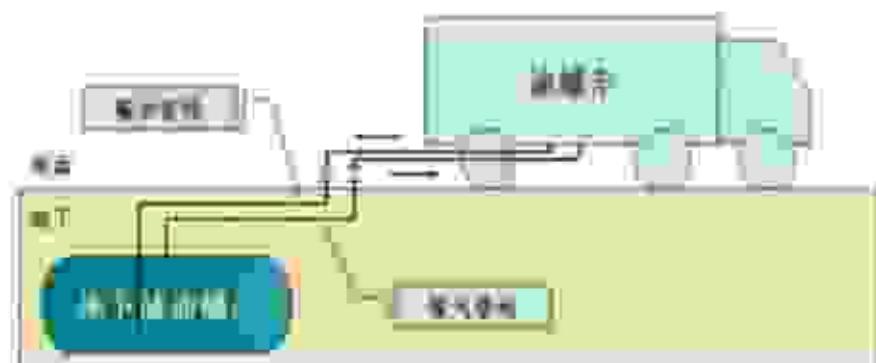
图 4.2 本项目卸油油气回收图

**汽油油气回收装置** 本项目加油站油气回收设施方案可分为两个阶段。第一阶段储罐车卸油油气回收，二阶段加油机加油油气回收。油气回收实施方案原理图见图 4-2、4-3。

一阶段油气回收系统是指利用密闭卸车方式将油料从油罐车卸入储油罐时，油罐内油气返回到油罐车的气相平衡式油气回收系统。该系统的回收率可达 95%，但回收的油气经油罐车运往油库，必须再经由冷凝、吸附等方式进行浓缩、吸收，才能真正做到油气回收。一阶段油气回收系统设有“两点式油气回收系统”的地下储油罐一般有两个出气口：一个用于连接输油管；一个用于连接装有弹性圈的油气回收管。当油罐车上的油气回收管末端连接到油罐的回收口后，弹性圈就会打开，同时排气管关闭，使油罐中的油气能完全由回收管回到油罐车内。

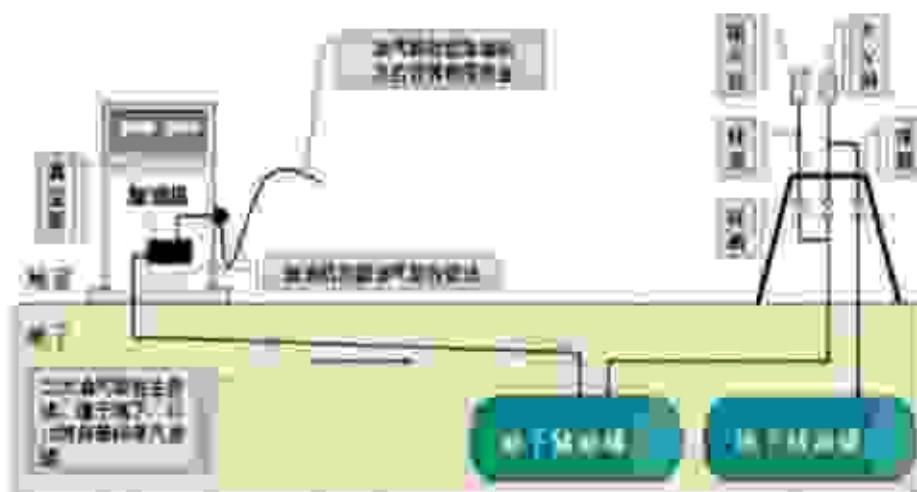
图 4.3 本项目加油油气回收图

二阶段油气回收系统用以回收加油机产生的油气。本加油站二阶段油气回收系统采用真空辅助式。真空辅助式系统是利用外加的辅助动力，如真空泵在加油泵转动时产生约 1200~1400Pa 的真空压力，再通过回收管，加油站将油箱逃逸出来的油气回收。该系统的操作同样需要油枪与加油机的配合，但不需要在管道设罈引入式导管。

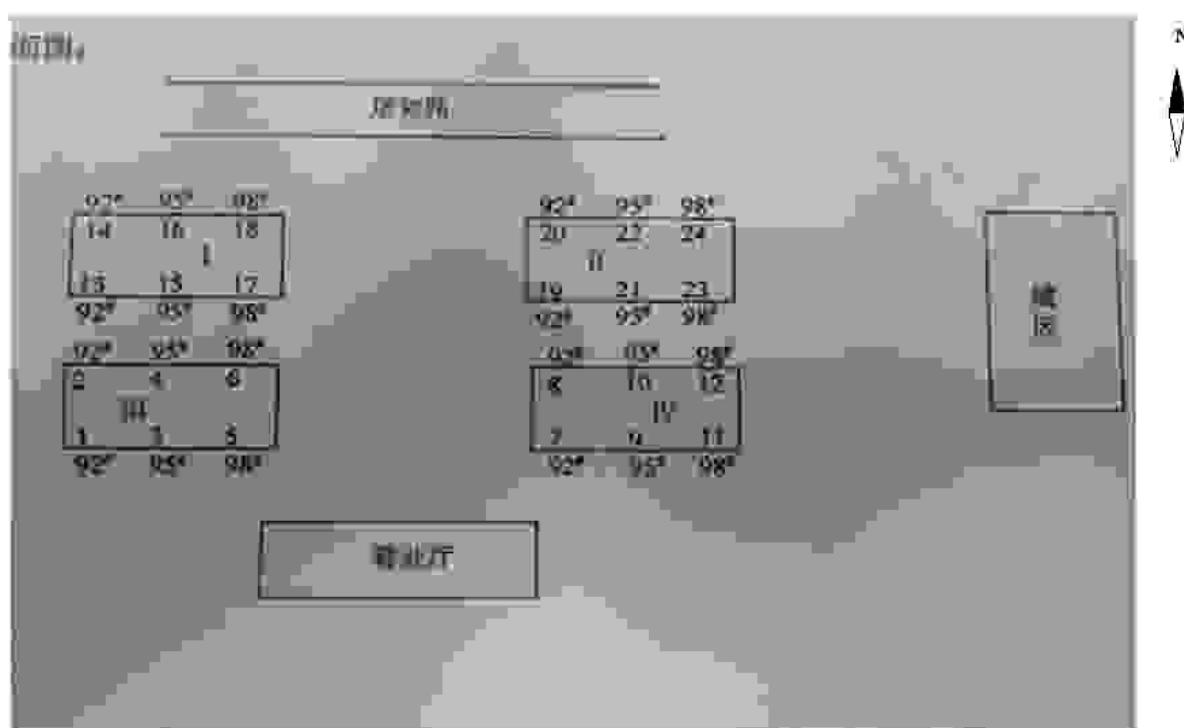
图 9.1 气液比、密闭性、液位监测点位图

气液比、密闭性、液面监测部位见图9-1,油气回收检测气象条件见表9-5。加油站密闭性监测结果见表9-6,加油站液面监测结果见表9-7,加油站气液比监测结果见表9-8。
