湖州高力装饰材料有限公司
年产木纹纸 600 万张项目竣工环境保护
废水、废气验收监测报告

湖州高力装饰材料有限公司 编制

2018 年 10 月

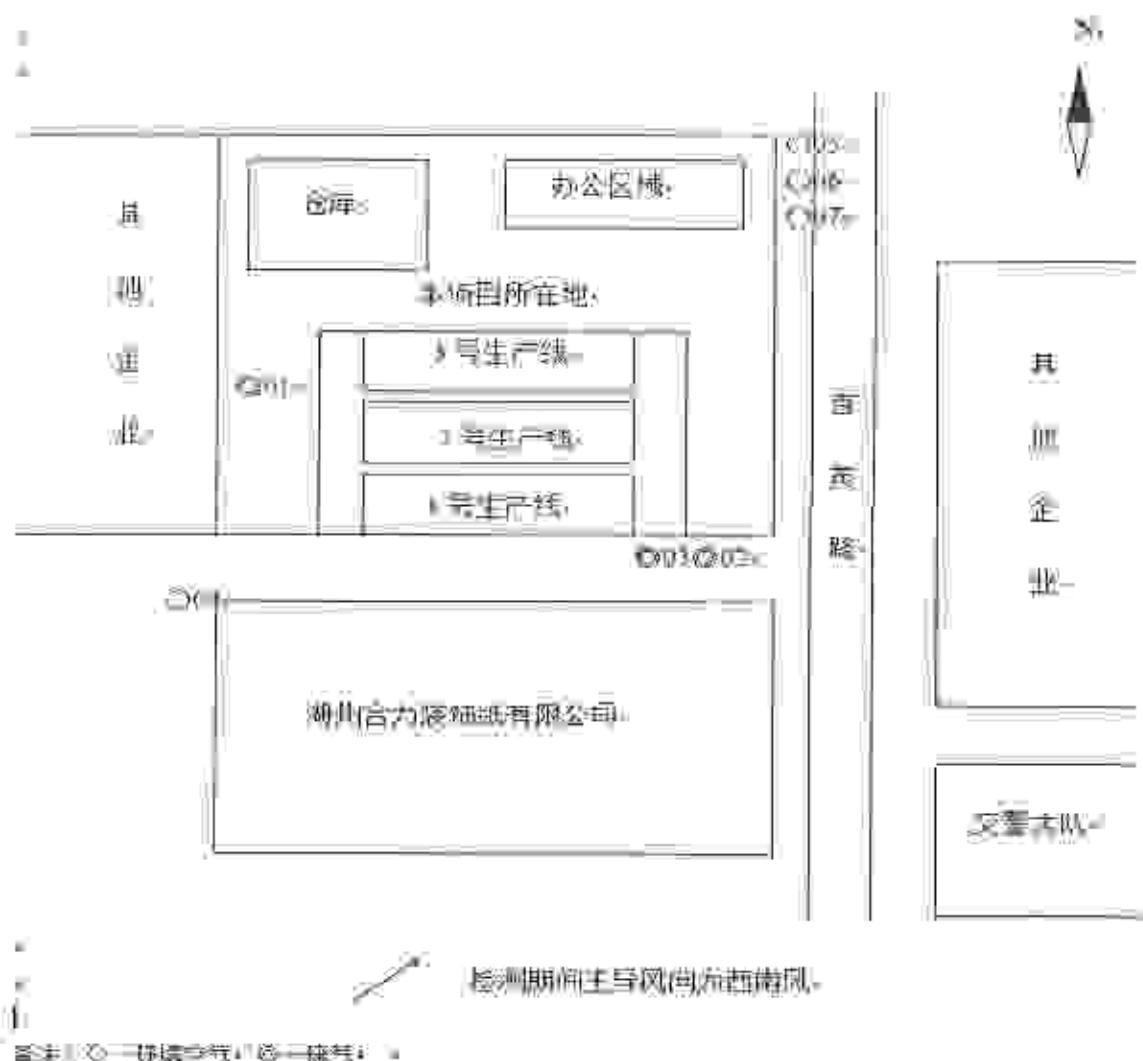
图 7-1 监测点分布示意图

本项目环境监测点分布示意图见图 7-1。
