瑞安市艺伦木业厂建设项目
竣工环境保护验收报告

瑞安市艺伦木业厂

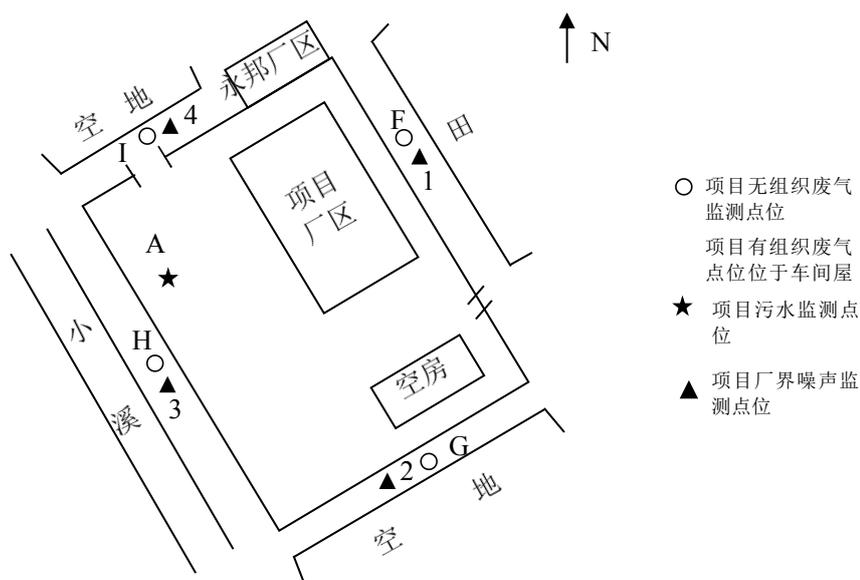
图 3-2 项目厂区污染源监测点位示意图

瑞安市艺伦木业厂租用瑞安市永邦车辆部件有限公司位于瑞安市湖岭镇陶溪工业区 B 地块的部分厂房组织生产。项目东侧为农田，南侧、北侧为空地，西侧为小溪。项目地理位置见图 3-1，厂区平面布置及污染源监测点见图 3-2。

(CH245-71) 中标准限值的 4 倍,具体监测结果及监测点位见表 9-3、图 3-2。

验收监测期间,根据实际情况于瑞安市艺伦木业厂厂界四周共设置 4 个噪声测点,其两天昼间上下午监测结果均达到《工业企业厂界环境噪声排放标准》(GB12348-2008)3 类标准。现场检测时,1 号、2 号、4 号测点无明显声源;3 号测点主要声源为生产车间。具体监测结果及监测点位见表 9-5、图 3-2。

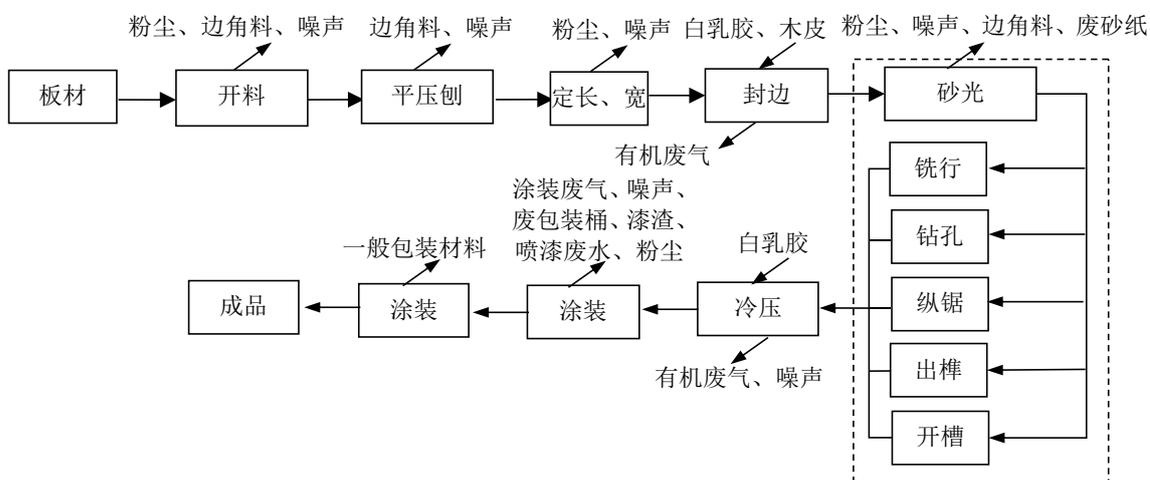
图 3-4 项目主要生产工艺及产污流程图

(1) 备料(开料) 外购成品的橡木、实木，按要求通过锯料设备直接开料，得到符合尺寸要求的密度板。这一过程产生粉尘、边角料、噪声。

(2) 定尺寸 根据产品所需要的形态，将开料后的板材进行平刨、压刨、定长、宽，然后对定好长宽的板材进行封边处理，采用专用白乳胶进行封边。这一过程产生有机废气。

(3) 砂光 对封边好的板材采用砂纸进行打磨处理，将木料表面打磨平整光滑，以满足后续加工要求。

(4) 机加工 砂光好的板材利用铣床、钻床、裁板锯等在木料上加工需要的造型及组装用孔。在以上开料、砂光、机加工工序中会有木屑、木粉及小块木材边角料产生，其中颗粒较大的木屑沉降于地面，和木材边角料一起成为固废；颗粒较小的木粉散逸至空气中成为废气。此外，封边过程中封边胶将会产生少量的烃类挥发。同时，各种开料、机加工、打磨设备的运行还会产生机械噪声，噪声级在 75~85dB 左右。

(5) 冷压 对打磨后的细木料采用白乳胶粘合，并使用冷压机使之结合紧密、成型。冷压过程中胶水将会产生少量的烃类挥发，产生有机废气。

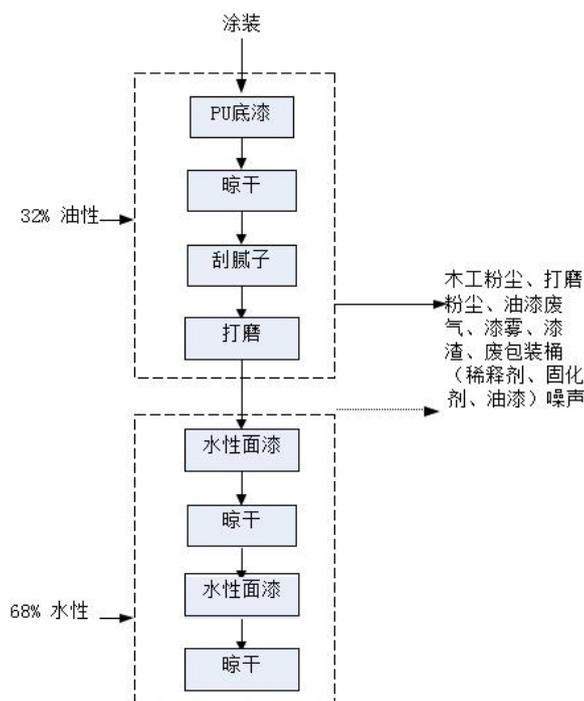
图 3-5 项目涂装工艺及产污流程图

本项目喷漆分三道，先喷一道底漆，再进行两道面漆喷涂。喷底漆时，先采用调漆桶在喷漆房进行手工调漆，将油漆主剂、稀释剂、固化剂三项按一定比例调配成漆料，其中 PU 油漆中主剂、稀释剂、固化剂的比例均为 1:0.5:0.5，水性面漆无需调配。每道喷漆完成后在晾干房内进行自然晾干。喷漆采用空气喷涂工艺，漆料附着率在 60%左右，其余 40%漆料成为漆雾扩散到空气中。喷漆车间尺寸为 16.7m×7m×3.7m，其中喷漆房尺寸为 8m×7m×3.7m，晾干房尺寸为 8.5m×7m×3.7m，喷漆房内配置 1 座水帘喷漆台和 2 把喷枪。

打磨：根据企业提供资料，需在底漆完全干透后靠打磨来消除涂覆面的颗粒、粗糙和不平整度，以获得平滑的表面。本项目打磨采用手工砂纸打磨或打磨机操作。

刮腻子：根据企业提供资料，需在底漆完全干透后采用刮腻子的方法将板材表面局部修补平整。在刮完腻子后靠打磨来消除涂覆面的颗粒、粗糙和不平整度，以获得平滑的表面。本项目刮腻子、打磨均为手工作业。将腻子粉与水按 1:0.5 调配均匀，用刮刀将调好的腻子涂刮在板材表面上，通常批刮两次，第二次涂层在前涂层干透情况下方可施工。刮腻子后的工件在室内自然晾干 2~3h 后，用细砂纸进行干打磨并清理表面灰尘，即可直接进行后续喷涂操作。
